# Ο αισθητήρας υγρής φάσης $H_2S$ παρέχει νέες πληροφορίες σχετικά με τις μονάδες επεξεργασίας

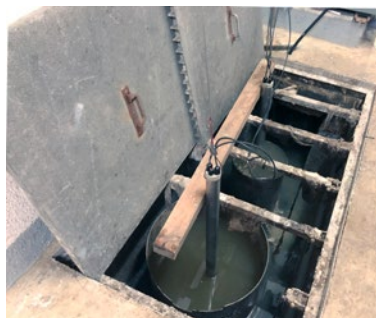
Δύο αισθητήρες  $H_2S$  της Hach παρακολουθούσαν μόνιμα το διαλυμένο  $H_2S$  στα ακατέργαστα υγρά απόβλητα σε δύο πηγές εισρεόντων στη μονάδα επεξεργασίας λυμάτων στο Cassis.

Τρεις αισθητήρες  $H_2S$  της Hach<sup>®</sup> εγκαταστάθηκαν απευθείας στα ακατέργαστα υγρά απόβλητα στις εισόδους των δύο μονάδων για την παρακολούθηση εισρεόντων  $H_2S$ . Ο ένας εγκαταστάθηκε στην είσοδο της μονάδας επεξεργασίας υγρών αποβλήτων στο Saint-Nazaire, ενώ οι άλλοι δύο εγκαταστάθηκαν στις δύο πηγές εισρεόντων στη μονάδα επεξεργασίας υγρών αποβλήτων στο Cassis.
